# 115年度山水國小老舊廁所修繕成果報告

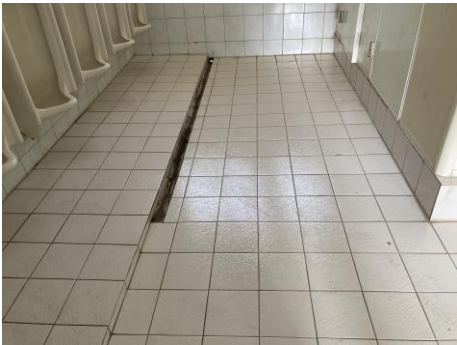
| 改善前（現況說明） | 改善中（整修情況） | 改善後（完成說明） |
|---|---|---|
| 說明：地面有高低差跟溝槽 | 說明：地平打除重鋪 | 說明：改善後地面平整 |

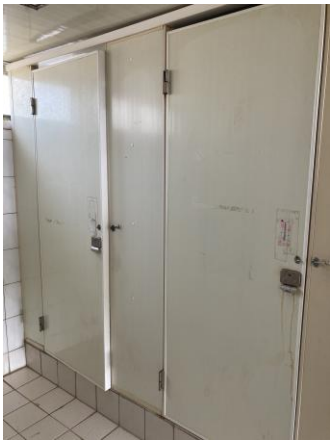
| 改善前（現況說明） | 改善中（整修情況） | 改善後（完成說明） |
|---|---|---|
| 說明：搗擺、門鎖損壞 | 說明：搗擺拆除 | 說明：裝設兼具安全及美觀的搗擺 |

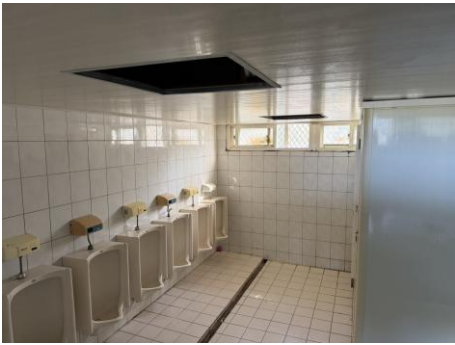
| 改善前（現況說明） | 改善中（整修情況） | 改善後（完成說明） |
|---|---|---|
| 說明：小便斗沖水感應不良 | 說明：拆除沖水感應器 | 說明：新設感應器恢復正常功能並具省水效益 |

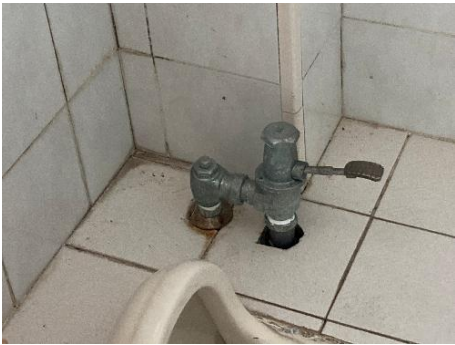
| 改善前（現況說明） | 改善中（整修情況） | 改善後（完成說明） |
|---|---|---|
| 說明：踩水器出水不良 | 說明：拆除踩水器 | 說明：新設踩水器恢復正常沖水功能 |

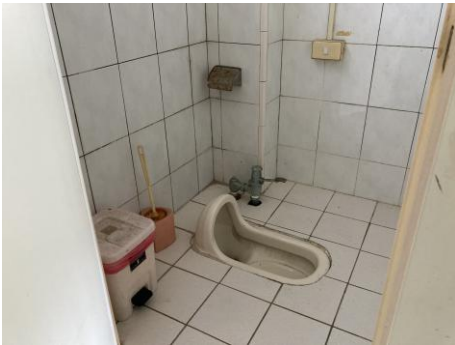
| 改善前（現況說明） | 改善中（整修情況） | 改善後（完成說明） |
|---|---|---|
| 說明：馬桶管路阻塞不通暢 | 說明：管路重新鋪設 | 說明：馬桶排水通暢 |

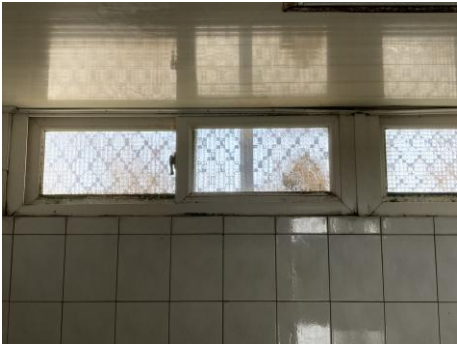
| 改善前（現況說明） | 改善中（整修情況） | 改善後（完成說明） |
|---|---|---|
| 說明：窗戶狹小採光不足 | 說明：窗戶位置下移 | 說明：採光良好，空間明亮 |

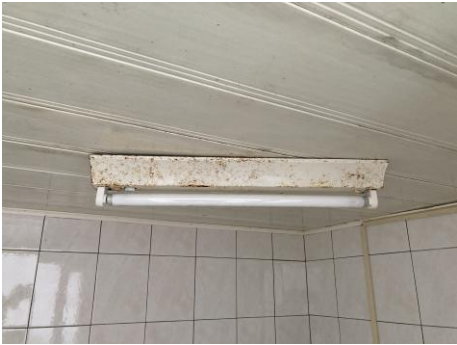
| 改善前（現況說明） | 改善中（整修情況） | 改善後（完成說明） |
|---|---|---|
| 說明：燈具照明亮度不足 | 說明：重新規劃燈具位置與數量 | 說明：燈具亮度充足 |

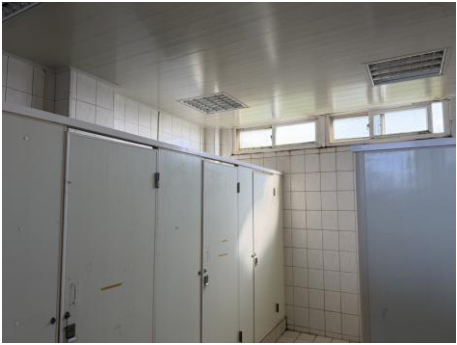
| 改善前（現況說明） | 改善中（整修情況） | 改善後（完成說明） |
|---|---|---|
| 說明：窗戶狹小、開關不易，造成通風不良 | 說明：改變窗戶位置重新裝設 | 說明：改善為較容易開啟、具有實際通風功能的窗戶 |

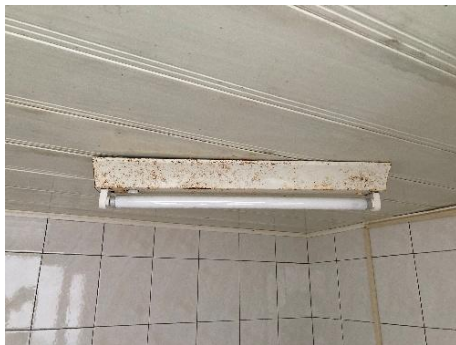
| 改善前（現況說明） | 改善中（整修情況） | 改善後（完成說明） |
|---|---|---|
| 說明：原先裝設老舊 T8 燈具 | 說明：改裝 LED 燈具 | 說明：光線明亮且節能 |

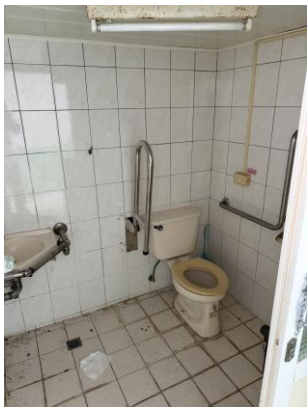
| 改善前（現況說明） | 改善中（整修情況） | 改善後（完成說明） |
|---|---|---|
| 說明：無障礙廁所空間及設施不符標準 | 說明：整間打除擴增 | 說明：打造標準的無障礙廁所 |
